Faunapassager för utter i Stockholms län

- inventering av åtgärdsbehov för ett urval broar

MyraNatur Rapport 2006:1

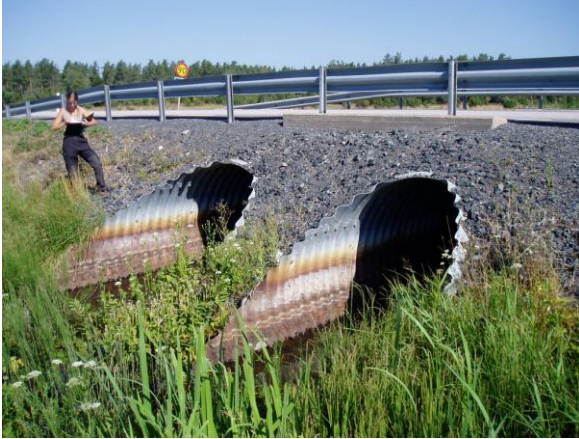
Gråska, väg 76, Gråskaån, 1650603-6665452, Fig 6

Fig 6. Gråska: plåttrummor, relativt låg vägbank.

Extralokal. Två plåttrummor under en låg vägbanka med hög trafikintensitet (dessutom raksträcka). Vattenståndet verkar kunna vara relativt högt (förmodligen dock lugnt flöde). Litet vattendrag, men mynnar i Edeboviken med utterförekomst. Hade lokalen varit längre nedströms hade prioriteringsgraden höjts. Åtgärd: torrtrumma alternativt hylla. Faunapassagen byggs på södra sidan och kompletteras med stängsel (oavsett modell). Prioriteringsgrad: 2.

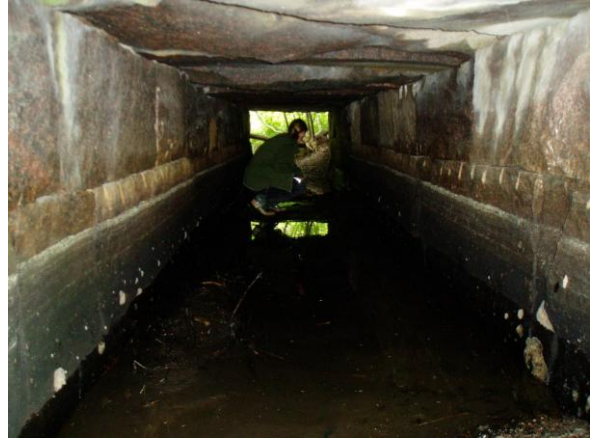
Forsbol, väg 1113, Storsjön – Gråskaån, 1650321-6660674, Fig 7

Fig 7. Forsbol: stenkulvert utan strand.

Stenkulvert utan strand (Fig 1), vattendraget gör en svag böj i och med bron, Hallstaviksvägen har hög trafikintensitet. Utter kan röra sig förbi platsen både från Edeboviken via Gråskaån och från Aspdalssjö-området via Storsjön, men platsen i sig är förmodligen av mindre intresse för uttern ur födosynpunkt. Utterpassagens syfte är att locka uttern att markera under bron. Betongklack uppmurad mot bronns vägg rekommenderas, ca 50 cm från brotaket. Prioriteringsgrad 2.

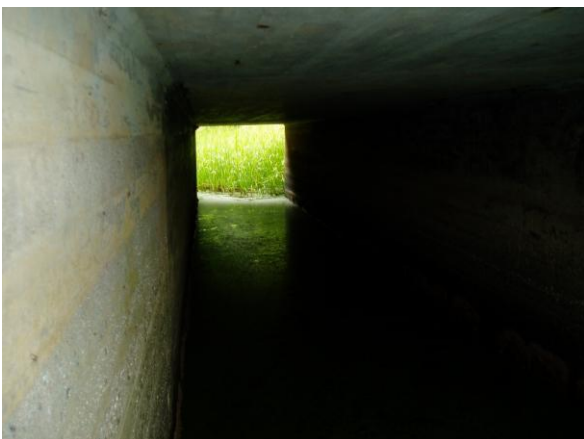
Berga, väg 76, tillflöde till Skeboån, 1654081-6659320, Fig 8

Fig 8. Berga: betongkulvert utan strand.

Vattendraget utgörs av de övre delarna av ett dikessystem, men sträckan till Skeboån är kort. Den här typen av lokal är vanligt förekommande i vårt land och alla kan omöjligt åtgärdas, däremot kan andra alternativ väljas vid ny- eller ombyggnation. Väg 76 har hög trafikintensitet, betongkulverten saknar strand. En betongklack över högvattennivån gör den mer attraktiv för utter (avstånd tak – klack ca 50 cm). Utter markerar vid bro ca två km nedströms (Asphagen, se nedan). Prioriteringsgrad 3.

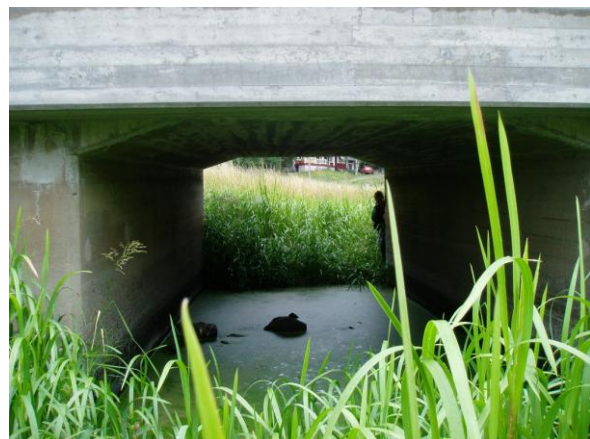
Asphagen, väg 1102, tillflöde till Skeboån, 1655232-6658108, Fig 9

Fig 9. Asphagen: betongbro utan strand.

Lokalen ligger nedströms Berga och här rör sig förmodligen utter oftare. Den mindre landsvägen är infart till Hallstavik och området runt om för exempelvis boende och har relativt mycket trafik. Betongbron saknar stränder, men utter har markerat på låg sten (normalt under vattenytan). Lugn strömningshastighet. Det monotona landskapet runt omkring gör att uttern förmodligen ser bron som ett intressant markeringsobjekt. En betongklack skulle locka uttern att markera under bron. Prioriteringsgrad 3.

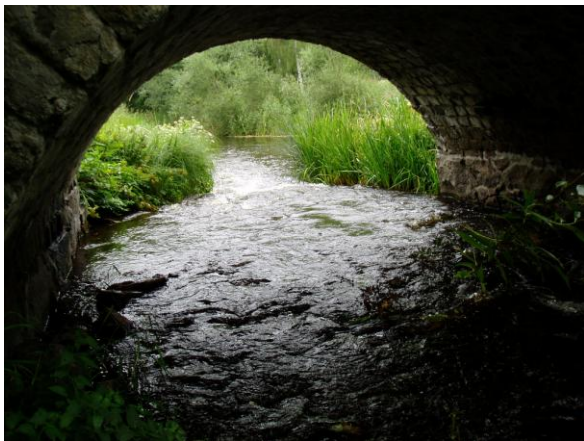
Skebobruk, väg 1098, Skeboån, 1656559-6653338, Fig 10

Fig 10. Skebobruk: stenvalv utan strand, periodvis hög strömningshastighet.

Hög strömningshastighet vid höga vattenflöden (fallhöjd omkring 0,5 m), så pass hög att uttern eventuellt får problem när den färdas motströms. Ett par stenar under bronns västra fundament fungerar som markeringsplats. Den låga trafikintensiteten och låga hastigheter tillsammans med att uttern troligen sällan måste passera över vägbanan gör att lokalen inte behöver anpassas i dagsläget. En betongklack under västra brovalvet längs västra fundamentet (där nuvarande markeringsplats finns) skulle ge uttern möjlighet att passera under vid hög strömningshastighet. Prioriteringsgrad 4.

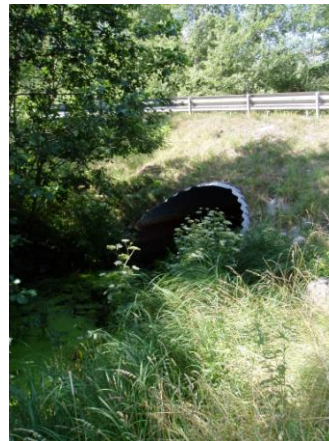
Edsbro, väg 280, Sottern – Edsbro-Kyrksjö, 1650289-6644665, Fig 11

Fig 11. Edsbro: större plåttrumma utan strand.

Större plåttrumma. Väg 280 har hög trafikintensitet. Äldre f d järnvägsbro strax uppströms. Vattendraget gör en svag böj i och med bron och har även en svag fallhöjd, vilket medför ökad strömningshastighet. Upperspillning nedströms trumman på sten där dikesrör mynnar, samt i trumman på vid lågt vatten torrlagda stenar. Strömningshastigheten skulle kunna vara ett hinder vid höga vattenflöden och bron åtgärdas genom en hylla på norra sidan ("innerkurvan" på vattendraget). Prioriteringsgrad: 2.

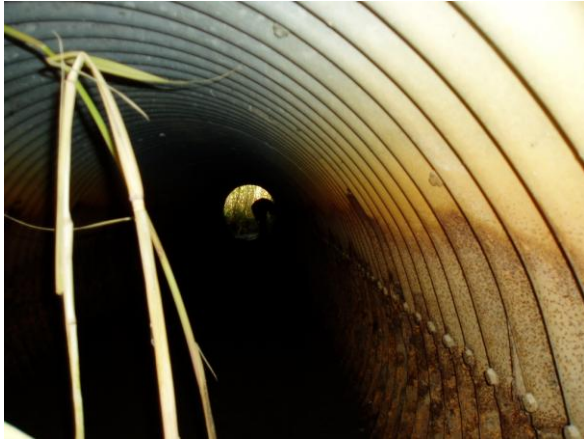
Smara, väg 282, Liss-Norrsjön – Sottern, 1646777-6644613, Fig 12

Fig 12. Smara: mindre plåttrumma utan strand.

Plåttrumma i sämre skick (sönderrostad i vattenlinjen). Vid besöket var trumman torrlagd. Det här var en av de trummor som vi upptäckte var populär bland fler arter än utter: spår från utter, mink, räv och grävling fanns genom trumman. Uttern verkar nyttja bäcken regelbundet (mindre sjö uppströms). Vägen har hög trafikintensitet. Lokalen åtgärdas genom torrtrumma och stängsel, samt förslagsvis kanske en ny vattenförande trumma. Prioriteringsgrad: 1.

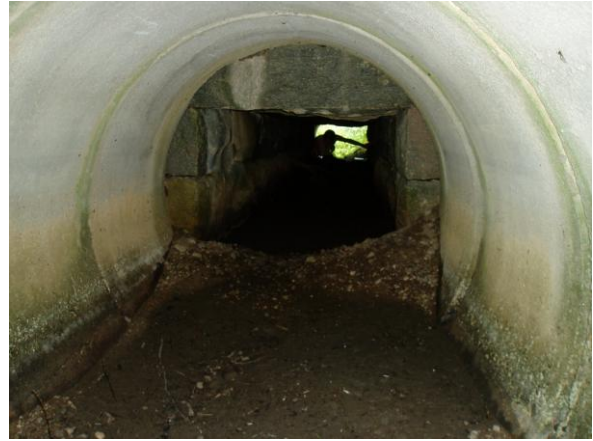
Johanneslund, väg 280, Västra Mörtsjön/Lyan – Gisen, 1649727-6642739, Fig 13

Fig 13. Johanneslund: förlängd stenkulvert utan strand.

Fyrkantig stenkulvert, förlängd 3 m åt båda håll med betongtrumma. Utterspillning på bråte i mitten av kulverten. Bråtet gör att dyn stannar upp och byggs på. Eftersom strömningshastighet och vattenstånd troligen aldrig blir särskilt höga hindras troligen inte vattenflödet nämnvärt. Väg 280 har hög trafikintensitet, men uttern nyttjar troligen lokalen mera sällan, vattenstånd och strömningshastighet är låga, samt bråtet under bron (om det får vara kvar) lockar in uttern att markera, vilket ger en lägre prioriteringsgrad. Lämplig åtgärd är torrtrumma och stängsel. Prioriteringsgrad: 3.

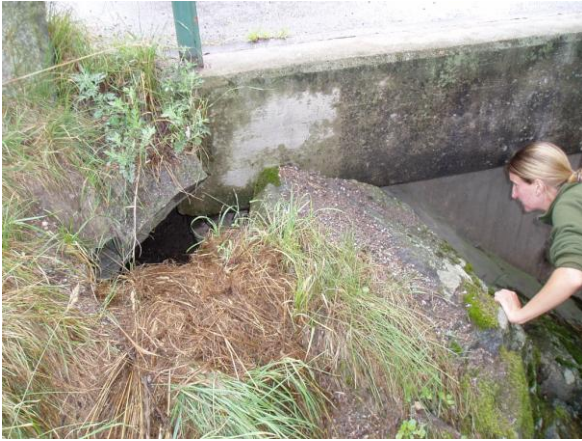
Roslagsbro, väg 1141, Broströmmen, 1664329-6637923, Fig 14

Fig 14. Roslagsbro: gryt under vägbanans överhäng.

Extralokal. Betongbro med mellanrum mellan fundament och väg bana vilket gör att en hög strand finns på båda sidorna. Bra bro således, men den har ett problem: vägbanan är bredare än fundamenten, vilket gör att ett överhäng bildas. Vad som ofta då sker är att uttern intresserar sig för området mellan fundament och mark uppe vid vägbanan. Här finns ofta håligheter och det kan vara lätt för uttern att gräva ett gryt. Så är fallet i Roslagsbro. Vid NO brofästet finns ett gryt. Detta gör att uttern lätt springer över vägbanan. Detta kan åtgärdas genom t ex fylla igen håligheten (observera att då måste man övertyga sig om att utter eller utterungar inte finns i grytet), alternativt stängsla just det hörnet för att det inte ska vara enkelt för uttern att smita över vägbanan, alternativt varningsskylta för utter (förekommer inte i Sverige idag). Vi rekommenderar starkt att överhäng undviks vid framtida brobyggnationer. Även om inte gryt eller andra håligheter finns så väljer uttern gärna att markera under överhängen. Prioriteringsgrad: 3.

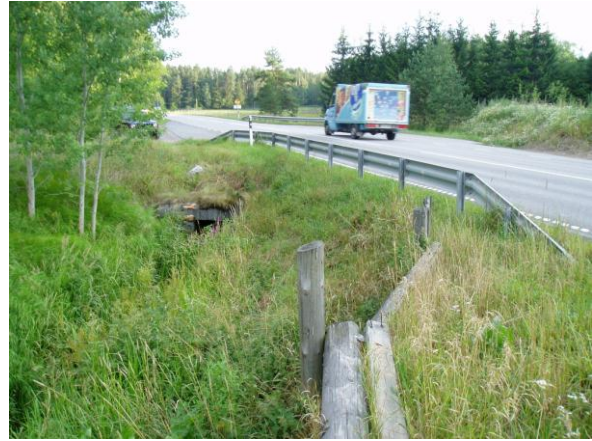
Flemmingsberg, väg 76, Ekasjön – Malstaån, 1659655-6635147, Fig 15

Fig 15. Flemmingsberg: längre underdimensionerad stenkulvert.

Extralokal. Fyrkantig stenkulvert (ca 40 m lång). Kulverten är dragen snett under väg 76 och innebär att det lilla vattendraget, från att löpa parallellt med vägen på östra sidan, byter sida till att löpa parallellt med vägen på västra sidan (ner mot Haggård, se Haggård). Kulverten är relativt underdimensionerad (kan utgöra hinder för utter om den översvämmas, även om strömningshastigheten troligen förblir låg) och vägbanan är relativt låg. Trafikintensiteten på väg 76 är hög. Utter förekommer på lokalen. Detta är en bro som utgör en tydlig risk för att utter ska välja att passera över vägbanan. I och med att vattendraget går parallellt med vägen en lång sträcka kan uttern, om den hindras att passera under bron, gå över vägbanan. Utter

har blivit överkörd en knapp km söderut (se Haggård). En åtgärd vid denna bro (Flemmingsberg) skulle kunna minska risken för att utter ska bege sig över vägbanan längs vattendraget. Lokalen kräver dessvärre en större åtgärd, vilket kanske kan motiveras med att kulverten är i dåligt skick. Torrtrumma med stängsel och förslagsvis kanske även en ny vattenförande trumma. Prioriteringsgrad: 1.

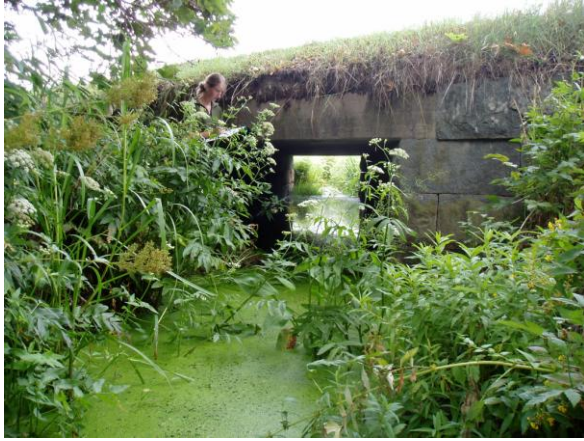
Strömsborg, väg 1146, Värnbergssjön – Broströmmen, 1665779-6634783, Fig 16

Fig 16. Strömsborg: betong-/stenkulvert utan strand.

Fyrkantig betong-/stenkulvert. Strömningshastigheten troligen låg även vid högvatten. Trafikintensiteten medel. Vägbanan bara ca 2 m över vattenytan. Utter rör sig i området. Bron kan åtgärdas genom en betongklack. Prioriteringsgrad: 2.

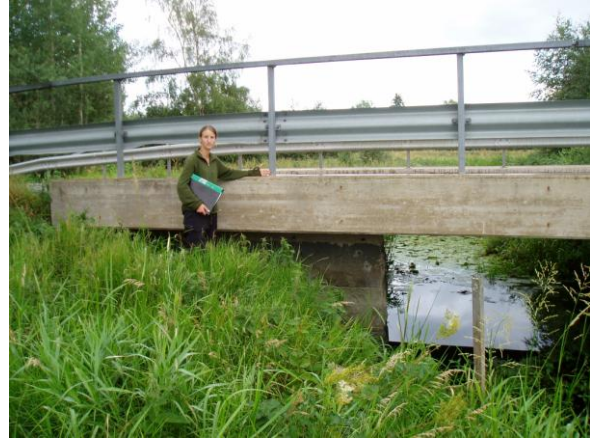
Johannesberg, väg 1138, Malstaån, 1660053-6631788, Fig 17

Fig 17. Johannesberg: överhäng. Stängsel rekommenderas fram till dit handen visar.

Betongbro utan stränder med sluttande stenblocksfundament vid sidorna. Relativt hög trafikintensitet och hastighet, vägen har här en lång raksträcka. Vägbanan är bredare än brofundamenten och formar ett överhäng. Bakom brofundamentet på östra sidan, uppe under vägbanan, finns hål rakt igenom vägvallen. Vid västra sidan finns hål in på båda sidorna, men ingen synlig genomgång. Utterspillning under överhänget uppe vid hålen. Det lugnflytande vattnet och den väldimensionerade bron kräver en åtgärd p g a att uttern rör sig uppe under överhängen. En betongklack på östra sidan, samt ett kortare stängsel kring brofästena, kanske längs nuvarande broräcke ut en bit mot brons mitt så att inte utter kan klättra upp (Fig 17). Brons mitt kan lämnas utan stängsel för att minska risken att vilt blir instängt (reträtt genom hopp ner mot strandkanten). Prioriteringsgrad: 1

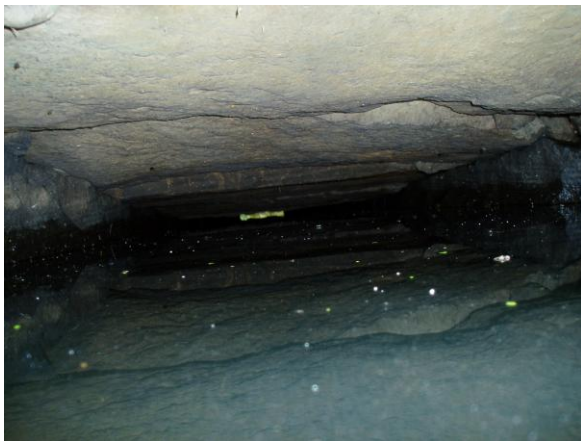
Norr om Karby, väg 280, Syningen, 1645416-6629079, Fig 18

Fig 18. Norr om Karby: underdimensionerad kulvert, knappt med luftutrymme, kulverttakets speglar sig i vattenytan.

Extralokal. Mindre vattendrag i samband med sumpskogsområde i kanten av sjön Syningen. Lokalen har en underdimensionerad fyrkantig stentrumma. Vid besöket var det luft hela vägen genom kulverten, men knappt. Bron är i dåligt skick, stenblock urrasade på västra sidan och kanske behöver den åtgärdas ur den synpunkten? Utterförekomsten är god. Lokalen är komplicerad i och med att sumpområdet gör att utter inte behöver röra sig enbart vid bron, utan kan tänkas gena över vägbanan på andra ställen. Åtgärdas genom torrtrumma vid bron som kompletteras med stängsel längs hela sumpområdet. Risken är dock stor att djur blir instängda på vägsidan av stängslet eftersom det inte finns någon bred slänt på lokalen. Det bästa för utter och annat vilt för den här typen av lokal skulle ha varit en riktig bro med stränder eller faunapassage under. Prioriteringsgrad: 2.

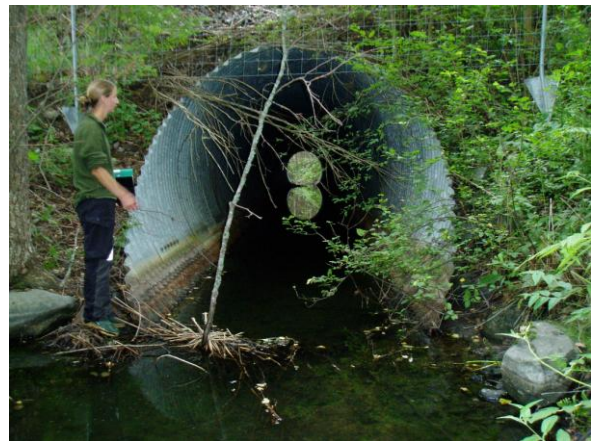
Osen, E18, Limmaren – Kvisthamraviken, 1664412-6627904, Fig 19

Fig 19. Osen: plåttrumma utan strand.

Stor plåttrumma under hög vägbank med hög trafikintensitet och tung trafik (E18 mot Kapellskärs). Lugnt flöde och trumman verkar väldimensionerad. Den höga trafikintensiteten och en trumma utan strand motiverar ändå åtgärd i form av hylla, samt att viltstängslet kompletteras med uttersäkert nät som grävs ner något i backen (nu hänger viltstängslet i luften på lokalen). Prioriteringsgrad: 1.

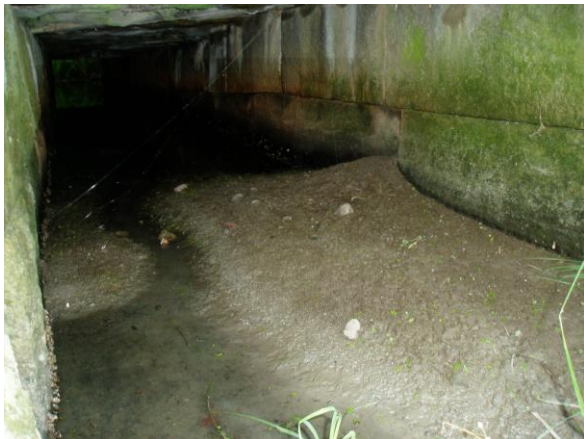
Rö, väg 982, tillflöde till Rösjön, 1645040-6622170, Fig 20

Fig 20. Rö: stenkulvert utan strand.

Extralokal. Äldre stenkulvert, fyrkantig, utan strand. Vid besöket fanns mycket spår av utter på lerbankarna i kulverten. Gamla stockholmsvägen bedöms ha relativt hög trafikintensitet och bron kan vara ett hinder för utter om kulverten översvämmas, vilket troligen sker, men bara ett fåtal gånger per år. Den höga trafikintensiteten och den olämpliga brotypen kan åtgärdas med hjälp av en torrtrumma med stängsel. Prioriteringsgrad: 2.

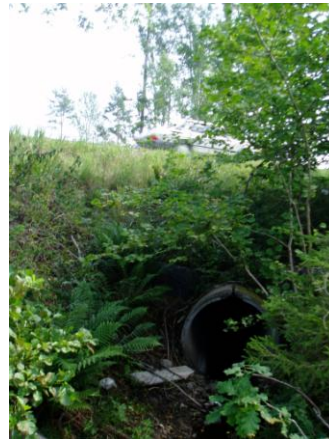
Largen, väg 984, Largen – Trehörningen, 1654449-6610664, Fig 21

Fig 21. Lagen: tidvis eventuellt förhöjd strömningshastighet

Betongtrumma. Svag lutning i terrängen kan ge hög strömningshastighet vid höga vattenflöden. Mönstret efter vattnet på trummans vägg tyder dock på att den inte översvämmas. Det bästa för uttern på denna lokal skulle vara en större vattenförande trumma med spång (för att undvika stängsel - den höga vägbanan gör troligen att uttern inte är särskilt motiverad att gå över vägen). Alternativet är en torrtrumma, möjligen utan stängsel (problem med avtagsväg nära bron). Prioriteringsgrad: 2.

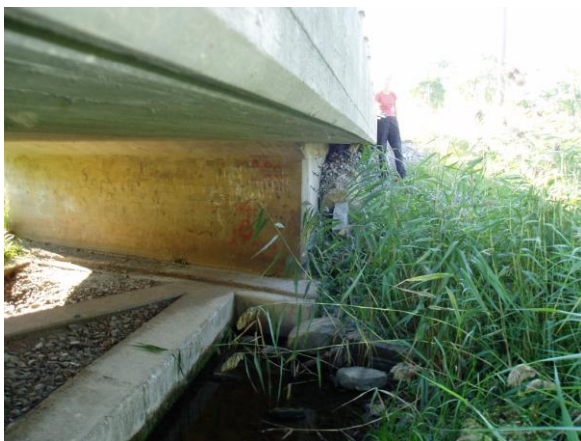
Vada, väg 970, Angarnssjöängen – Husaån, 1635847-6608479, Fig 22

Fig 22. Vada: betongfundament över botten, samt överhäng.

Betongbro med extra betongfundament rakt över hela bottnen, samt överhäng (vägbanan bredare än fundamentet). Inga hålur vid överhänget. Vid lågt vattenstånd utmärkt för utter, men förmodligen är grundfundamentet oftast översvämmat, förmodligen dock grunt. Trafikintensitet medel, men relativt höga hastigheter. När grundfundamentet är översvämmat

lockas uttern att markera under överhänget. En strand alternativt betongklack skulle göra att uttern inte får anledning att gå upp under överhänget. Betongfundamentet tvärs botten hindrar och stänger in fisk vid lågt vattenstånd. Prioriteringsgrad: 3.

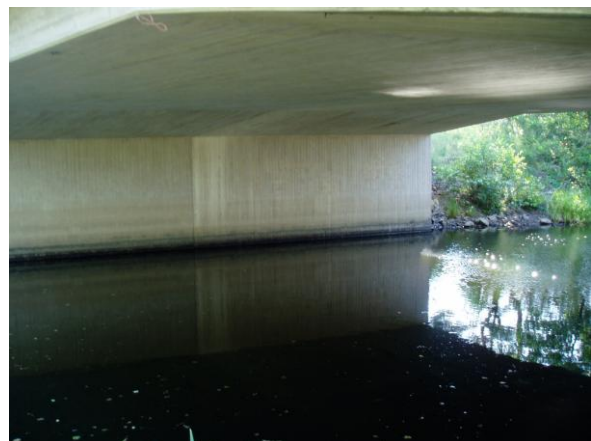
Brottby, E18, Husaån, 1637161-6607309, Fig 23

Fig 23. Brottbys: betongbro utan strand.

Betongbro utan stränder. Några stenar vid brofästena (utanför brotaket) fungerar som markeringsplatser. Denna bro har valts ut för studien (Ekologigruppen 2006) eftersom utter har blivit trafikdödad på lokalen. Vid närmare efterforskning visar sig detta ha skett 1 km söder om Brottby på samma väg (E18). Olyckan har alltså troligen inget direkt samband med bron. Bron saknar däremot strand och är dessutom lågt byggd och högtrafikerad. Att uttern lockas att markera vid sidan av bron gör att den riskerar att gå upp på vägen när den ändå är uppe ur vattnet. En betongklack på norra sidan av bron skulle motverka detta genom att ge uttern en bra markeringplats under bron. Faunapassagen skulle även möjliggöra för landlevande, mindre vilt att passera under vägbanan. Nu finns en tydlig viltstig upp mot vägbanan vid bron och en överkörd grävling låg på platsen. Precis söder om bron finns en faunapassage för landlevande vilt (eller är det en gång-/cykelpassage för planerad framtida bebyggelse?) som fungerar väl för vilt. Prioriteringsgrad: 1.
