Bristanalys för utter längs järnvägen i norra Sverige

Denna rapport är producerad av MyraNatur på uppdrag av Trafikverket.

Rapporten färdigställd: 2010-12-01

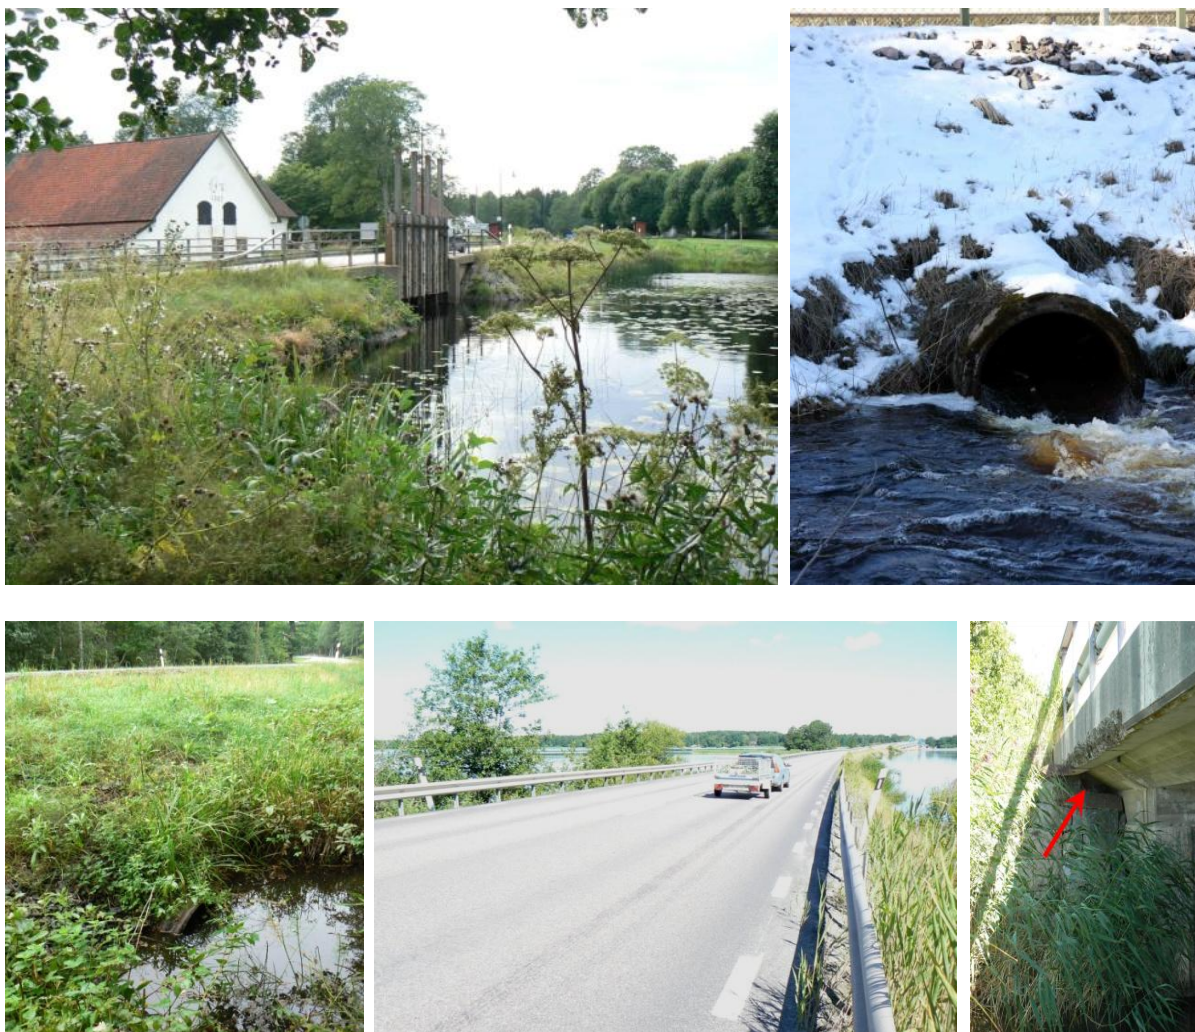
Figur 3. a) Exempel på damreglering i samband med en bro, b) vägtrumma med hög strömningshastighet, c) översvämmad vägtrumma (bilden är tagen vid lågvatten), d) vägbank tvärs sjö med bro i ena kanten, e) markeringsplats under kantbalken. Foto: J Arrendal, MyraNatur.

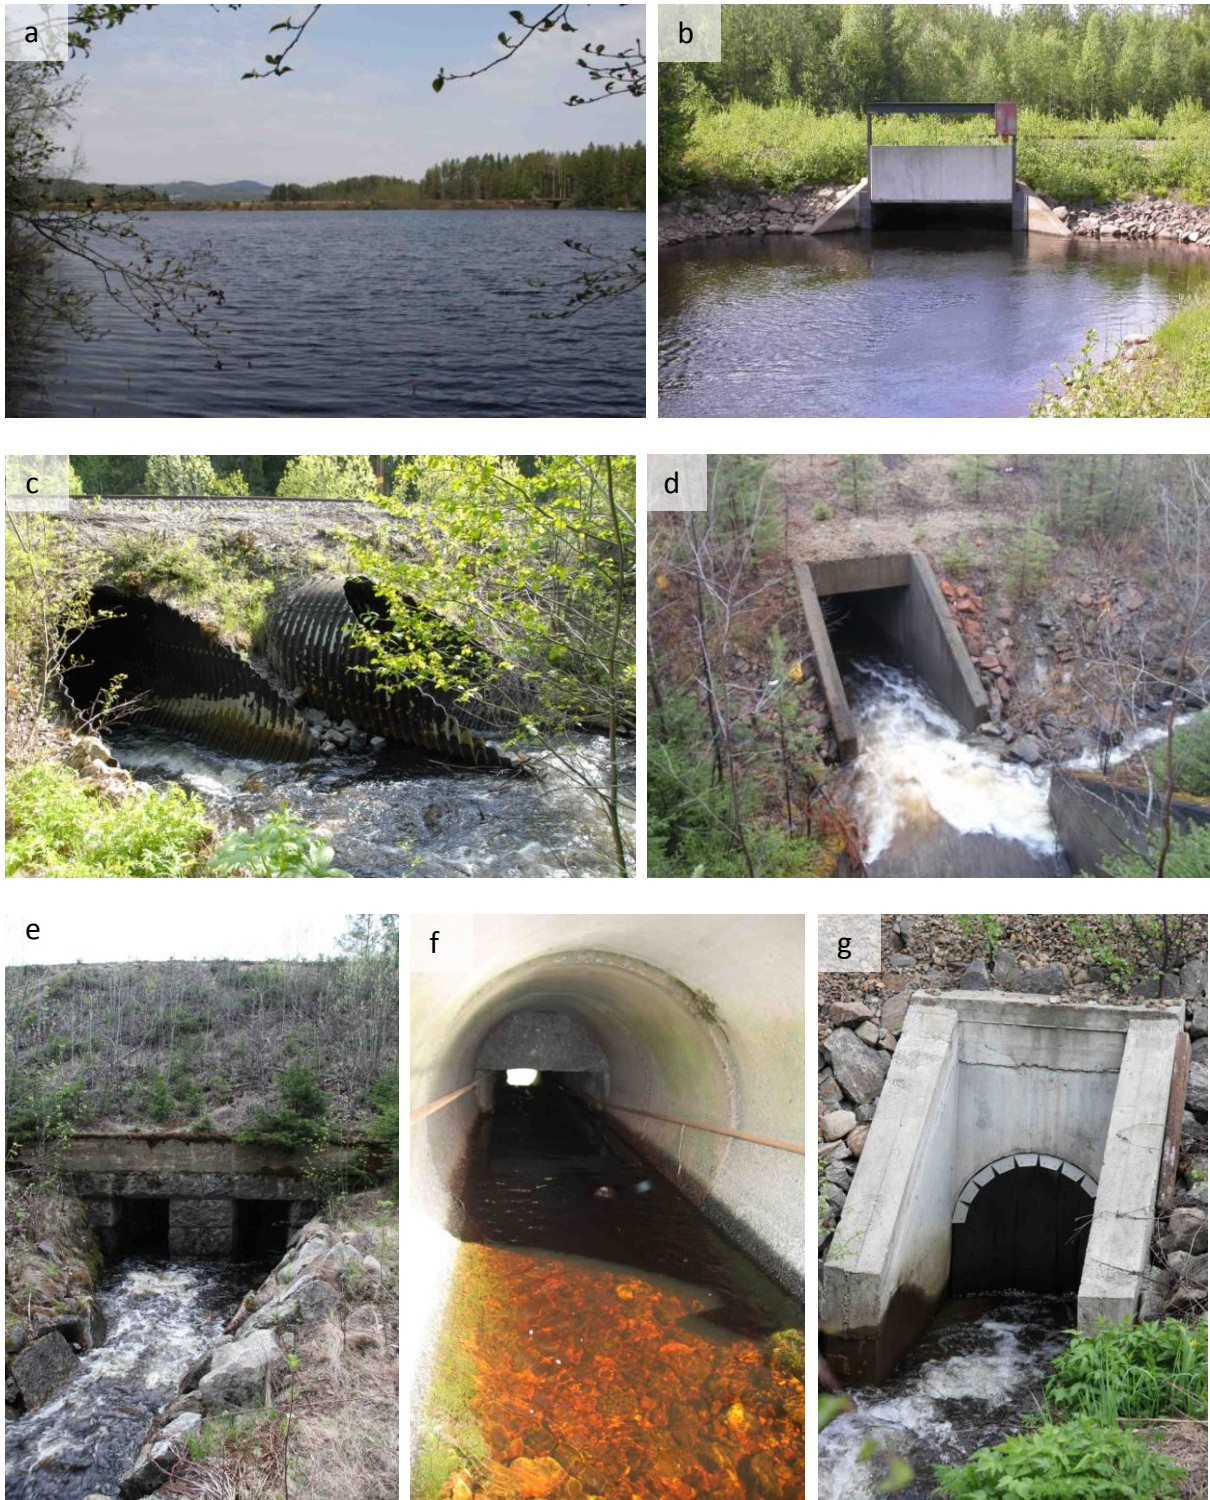
Figur 6. Exempel på broar och trummor som behöver åtgärdas. a) Banvall över sjö med bro (1857) i ena änden. b) Dammreglering i samband med bron (1772). c) Rörbroar med hög strömningshastighet (1756). d) Större kulvert (1597) med hög strömningshastighet. e) Stensatt mindre kulvert (14432) med hög strömningshastighet. f) Stensatt kulvert (4124) förlängd med trummor, översvämmas lätt. g) Kulvert (13456) med sk köldridå, hög strömningshastighet. Foto: a, e-g: J Arrendal, MyraNatur; b-c: Erik Isakson; d: fotograf okänd, ur BaTMan.

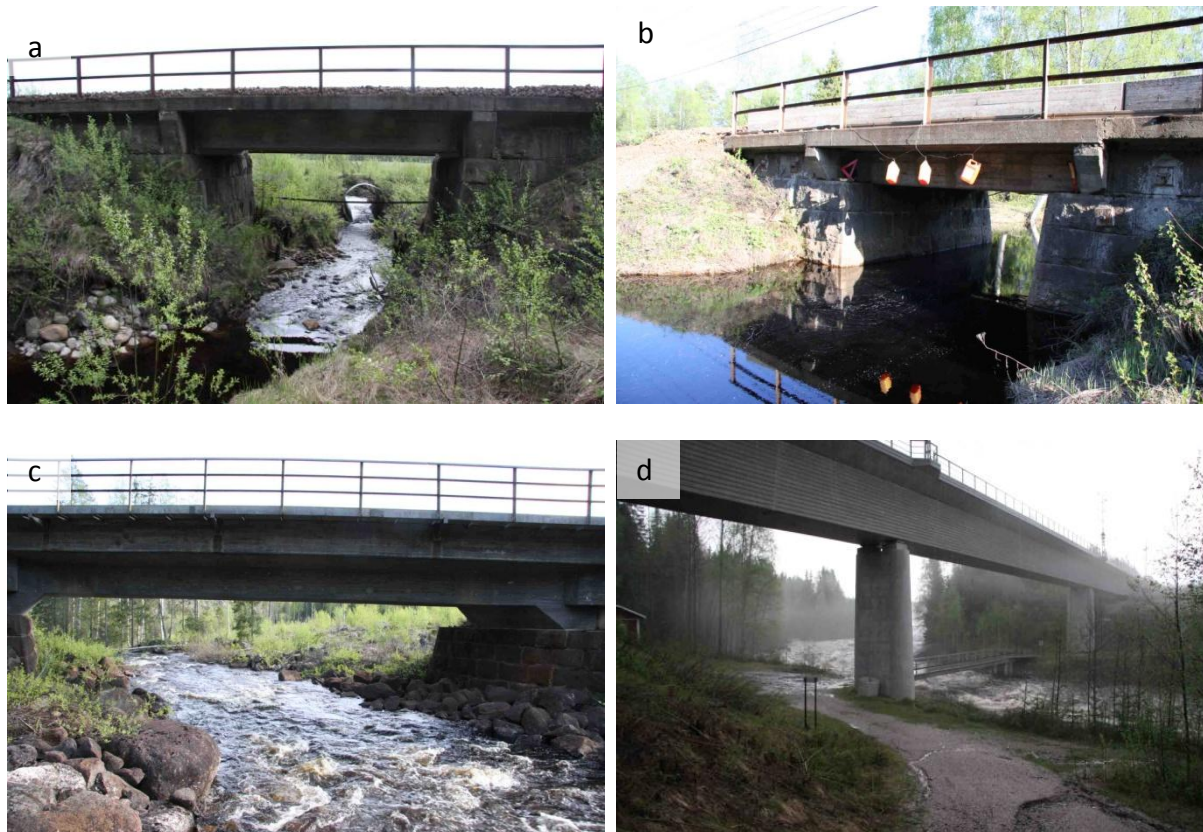
Figur 7. Exempel på broar som behöver respektive inte behöver åtgärdas. a) Bro (1886) med strand som behöver bättras på så att den är torr vid högvatten. b) Bro (1880) där vattendraget är rakt och har lugnt flöde och som inte behöver åtgärdas, men som inte heller är bra för utter eller annat småvilt. c) Bro (1879) med stränder under båda sidorna, vilka klarar högvatten (som här) och därmed inte behöver åtgärdas. d) Landskapsbro (1869) som är bra utformad för utter och inte behöver åtgärdas. Foto: J Arrendal, MyraNatur.

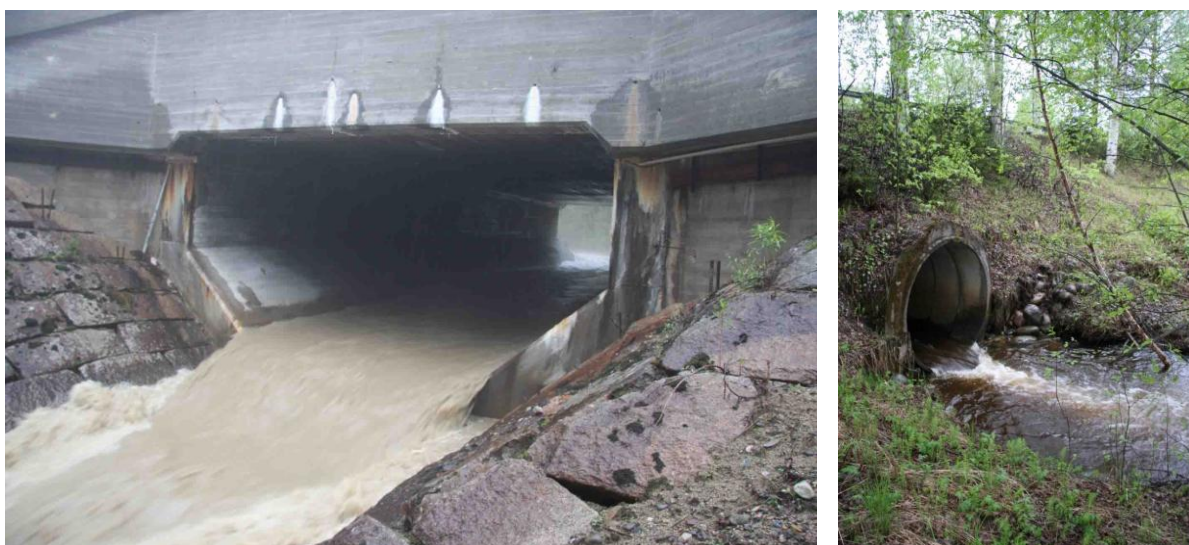
Vandringshinder för fisk noterades enbart på två platser, en bro och en trumma (Fig 8). Vid trumman sågs en bäver passera över väg och järnväg (riktningen var mot strömmen). Strömningshastigheten bedömdes för hög för att bävern skulle kunna passera motströms i vattnet.

Figur 8. De två objekt som utgjorde vandringshinder för fisk. Bro 1867, Björnabäcken, och trumma 1965, Degerbäcken. Foto: J Arrendal, MyraNatur.
