Faunapassager för utter i Stockholms län

- inventering av åtgärdsbehov för ett urval broar

MyraNatur Rapport 2006:1

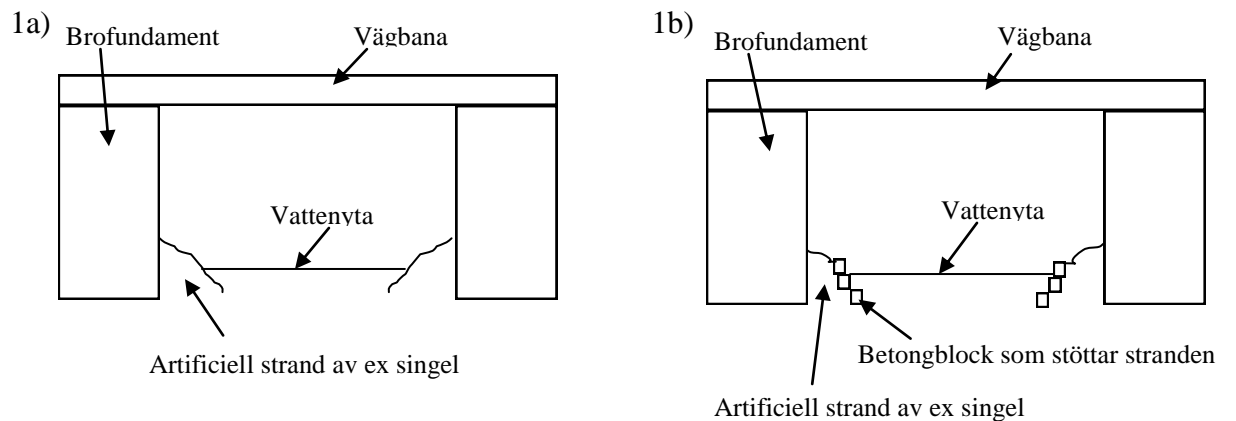
Figur 1. Faunapassage av modell konstgjord strand, material exempelvis singel (a). Stranden kan vid behov stöttas upp med betongblock (b).

Konstgjord strand: en artificiell strand anläggs om vattenflödet inte hindras nämnvärt (Fig 1a). Den kan bestå av singel/grus/sand och vid behov stötts upp av betongblock (Fig 1b).

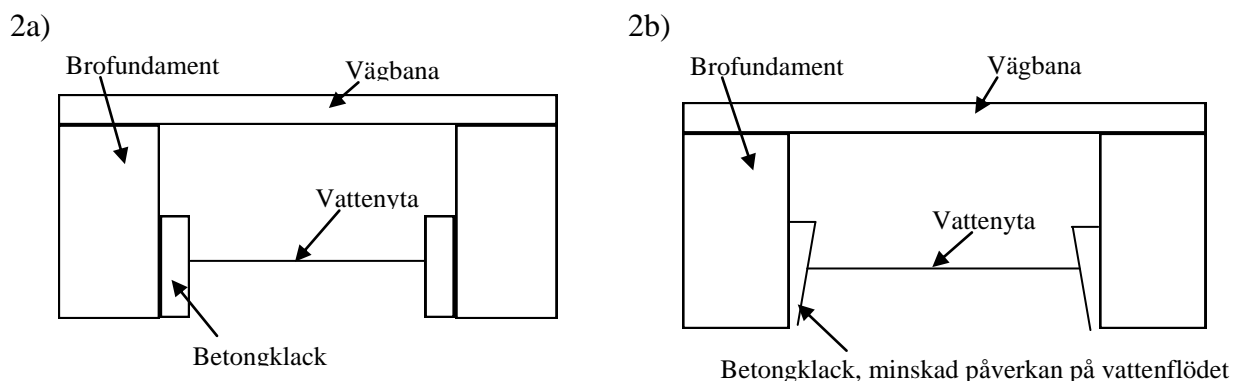
Figur 2. Faunapassage av modell betongklack, rak (a) och kilformad för minskad påverkan på vattenflödet (b).

Betongklack: massiv betongklack, alternativt fylld med singel (ej luft under) som muras upp eller fastsätts mot raka broväggar (Fig 2a). Hindrar inte vattenflödet nämnvärt och kan vara så smal som 40 cm vid behov. En bredare passage är dock att föredra. Kan även vara kilformad

för att påverka vattenflödet ännu mindre (Fig 2b). Anslutningsvägar går ned mot stranden i vattenlinjen (Fig 3).

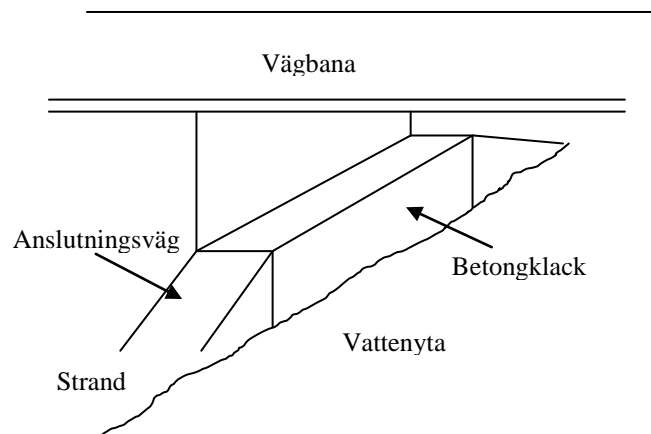
Figur 3. Anslutningsvägarna till hyll- och klackpassager ska gå ned mot stranden och vattenlinjen. Här exempel med betongklack.

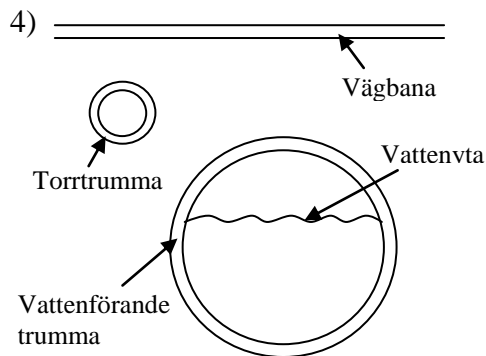
Figur 4. Faunapassage av modell torrtrumma.

Torrtrumma: en trumma av dimension minst 40 cm (innerdiameter) läggs parallellt med den vattenförande trumman över högsta vattennivå (Fig 4). När uttern lockas upp från vattnet mot en sådan här passage krävs ett stängsel för att den inte ska välja att passera över vägbanan. Stängsel medför dock att risken ökar att annat vilt stängs in på vägbanan och blir påkört, vilket gör att metoden bara bör användas där den verkligen är motiverad. I vissa fall väljer vi därför att rekommendera torrtrumma utan stängsel. Ett stängsel bör vara 1,40 m högt över marken (Hammar 1999), men höjden 1 m har även använts (Hammar 1999, Uimonen 2006). Stängslet måste vara nedgrävt en bit så att inga håligheter uppstår under nätet. Ett stängsel kan forceras av utter (klättras över), men syftet är att det ska vara en omständigare väg och att torrtrumman är den lättare och mer intressanta vägen att använda.

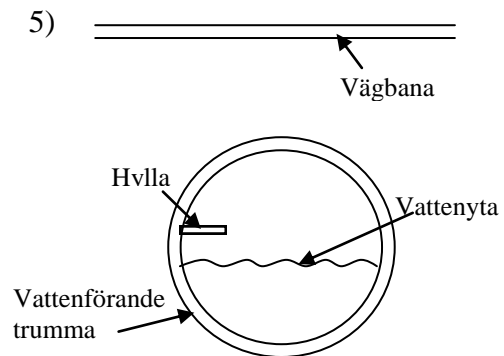
Figur 5. Funapassage av modell hylla.

Hylla: en hylla satt i luften fästad mot ena brosidan (Fig 5). Bredden kan vara 40 cm. Anslutningsvägar går ned mot stranden i vattenlinjen (Fig 3). Materialvalet har varit blandat: trä, stål/stenplattor och stål/natursten (Hammar 1999, Uimonen 2006).
